انتار سیناء خزیره فرعون

مشروع هيئة الآثار المصرية لترميم وتطوير قلعة صلاح الدين الأيوبي

SINAI MONUMENTS
ISLAND OF PHARAOUN
CITADEL OF SALAH AL-DIN

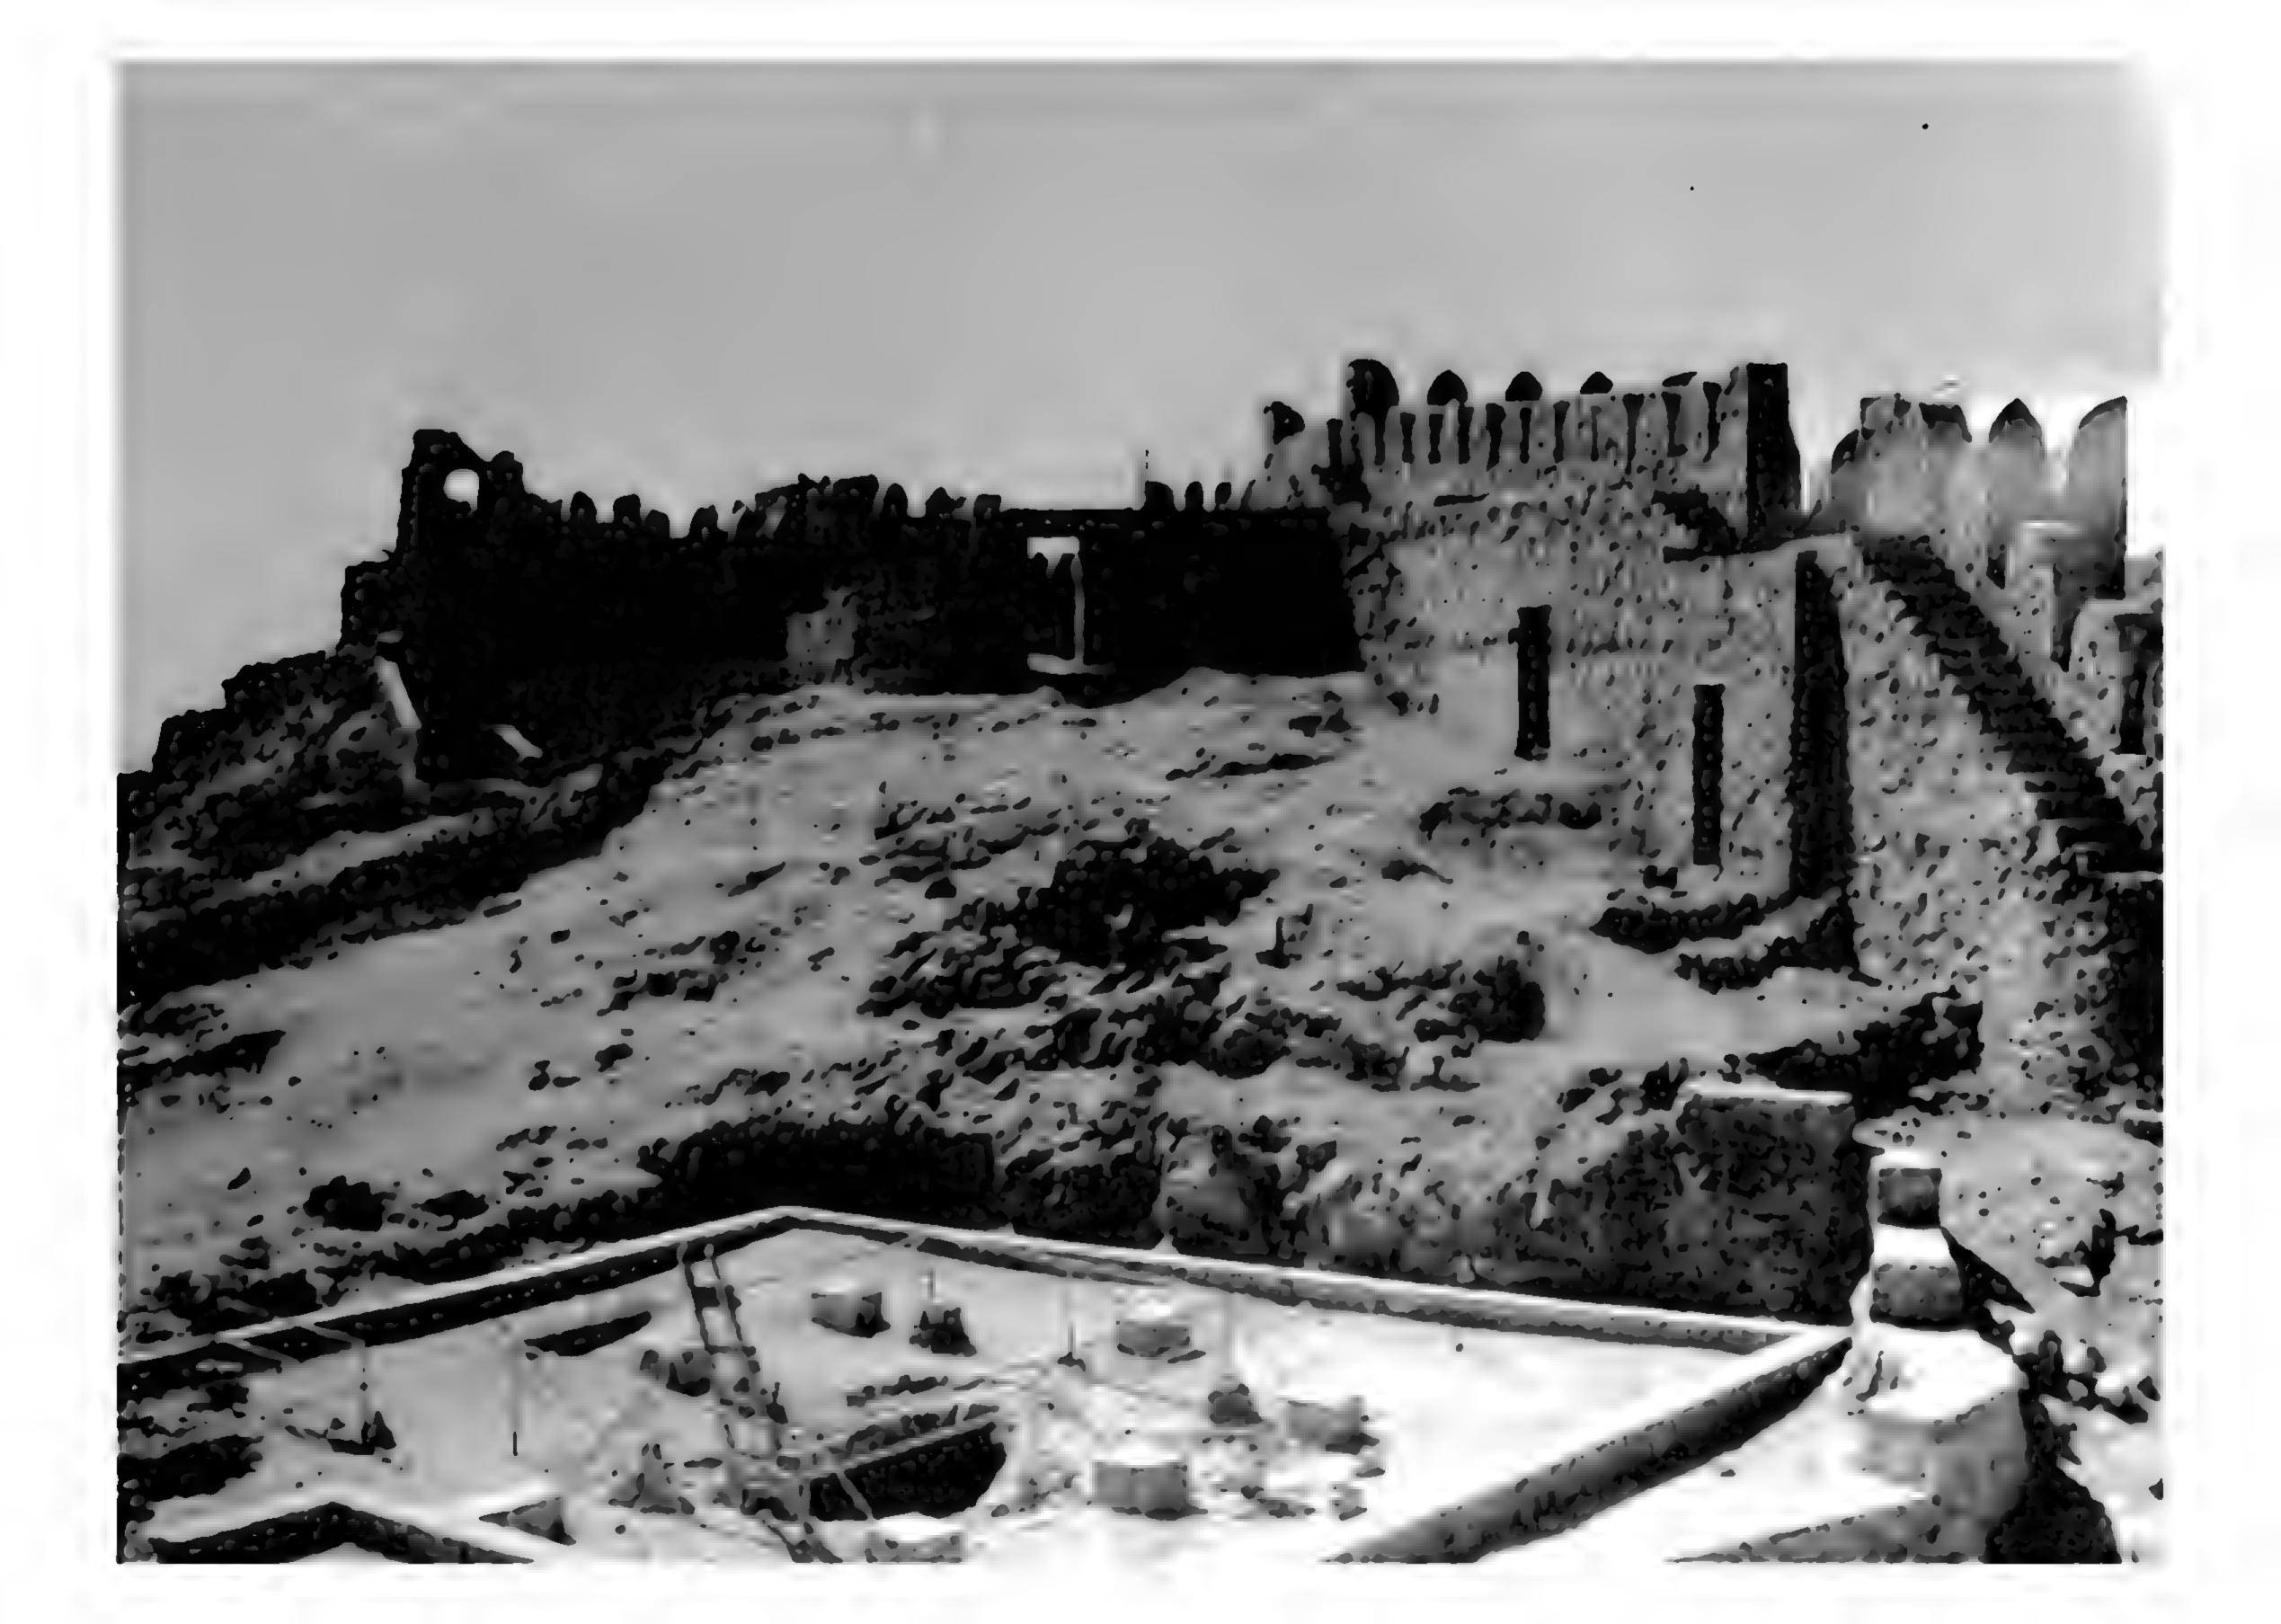
منظر من الناحية الشرقية أثناء الترميم .

Complete view from the eastern side during the restoration.

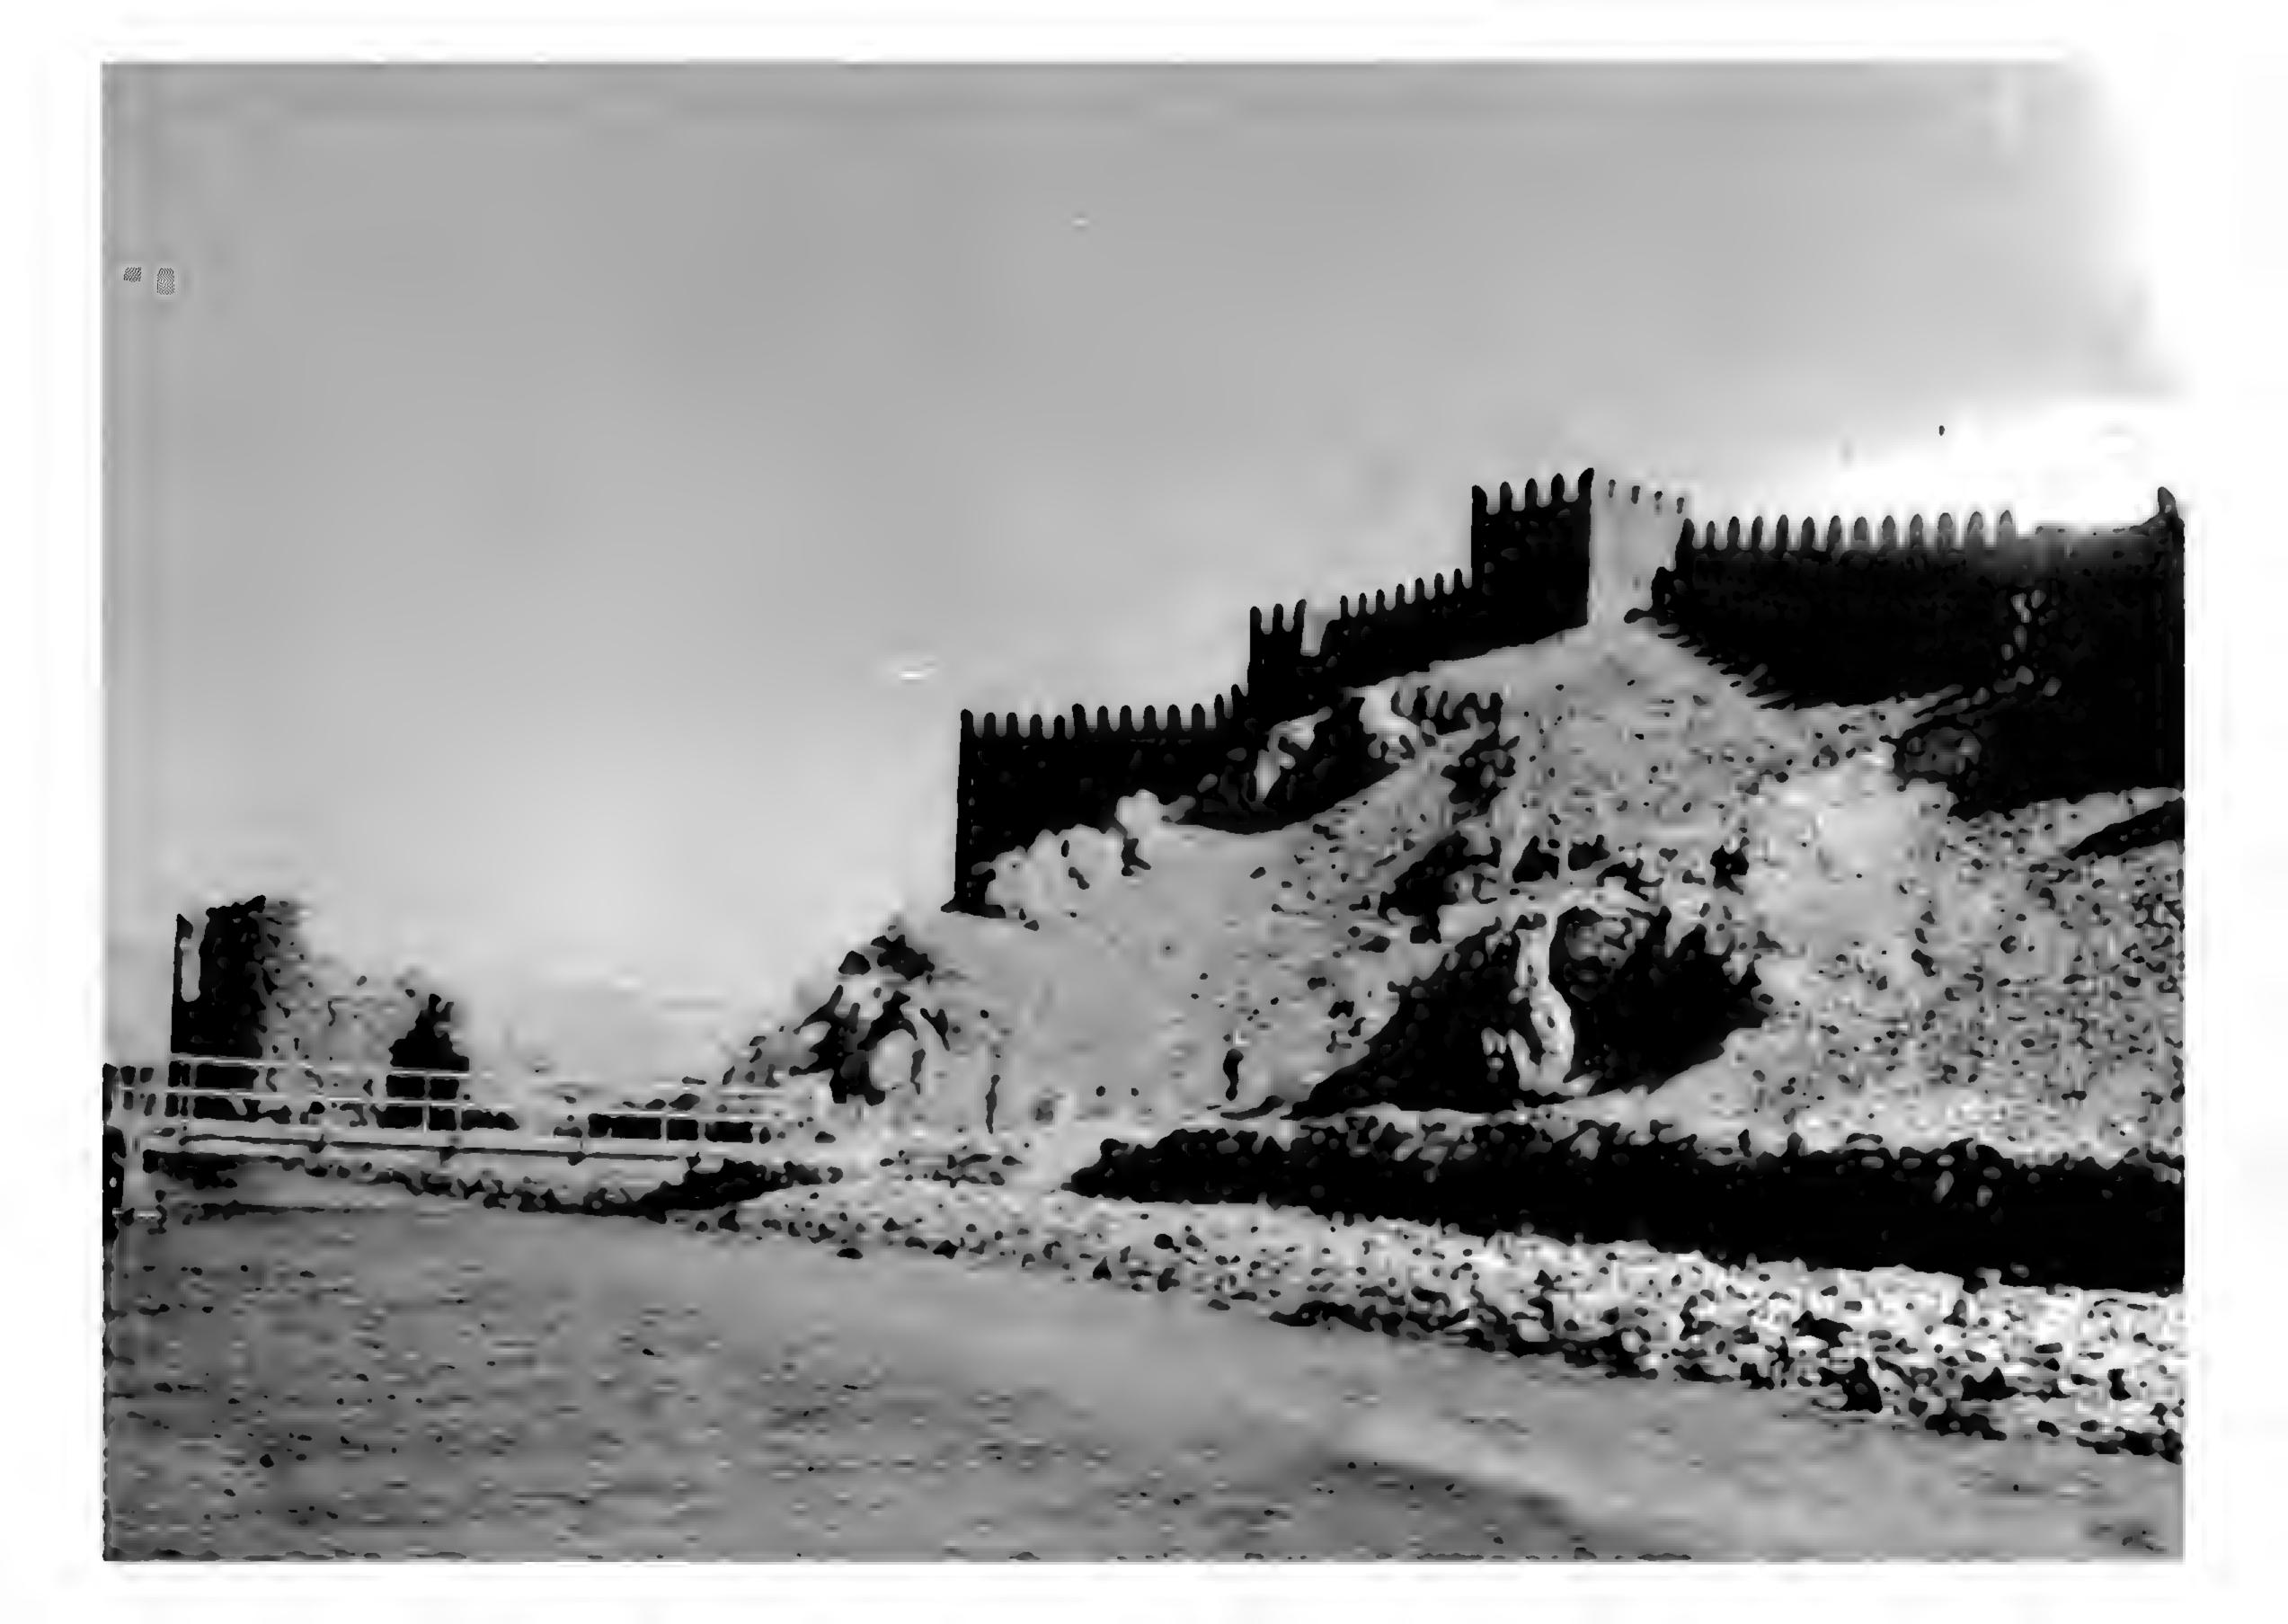
السور الغربي وأحد أبراج التحصينات الشمالية بعد الترميم .

The western wall and one of the northern fortifications towers after the restoration.

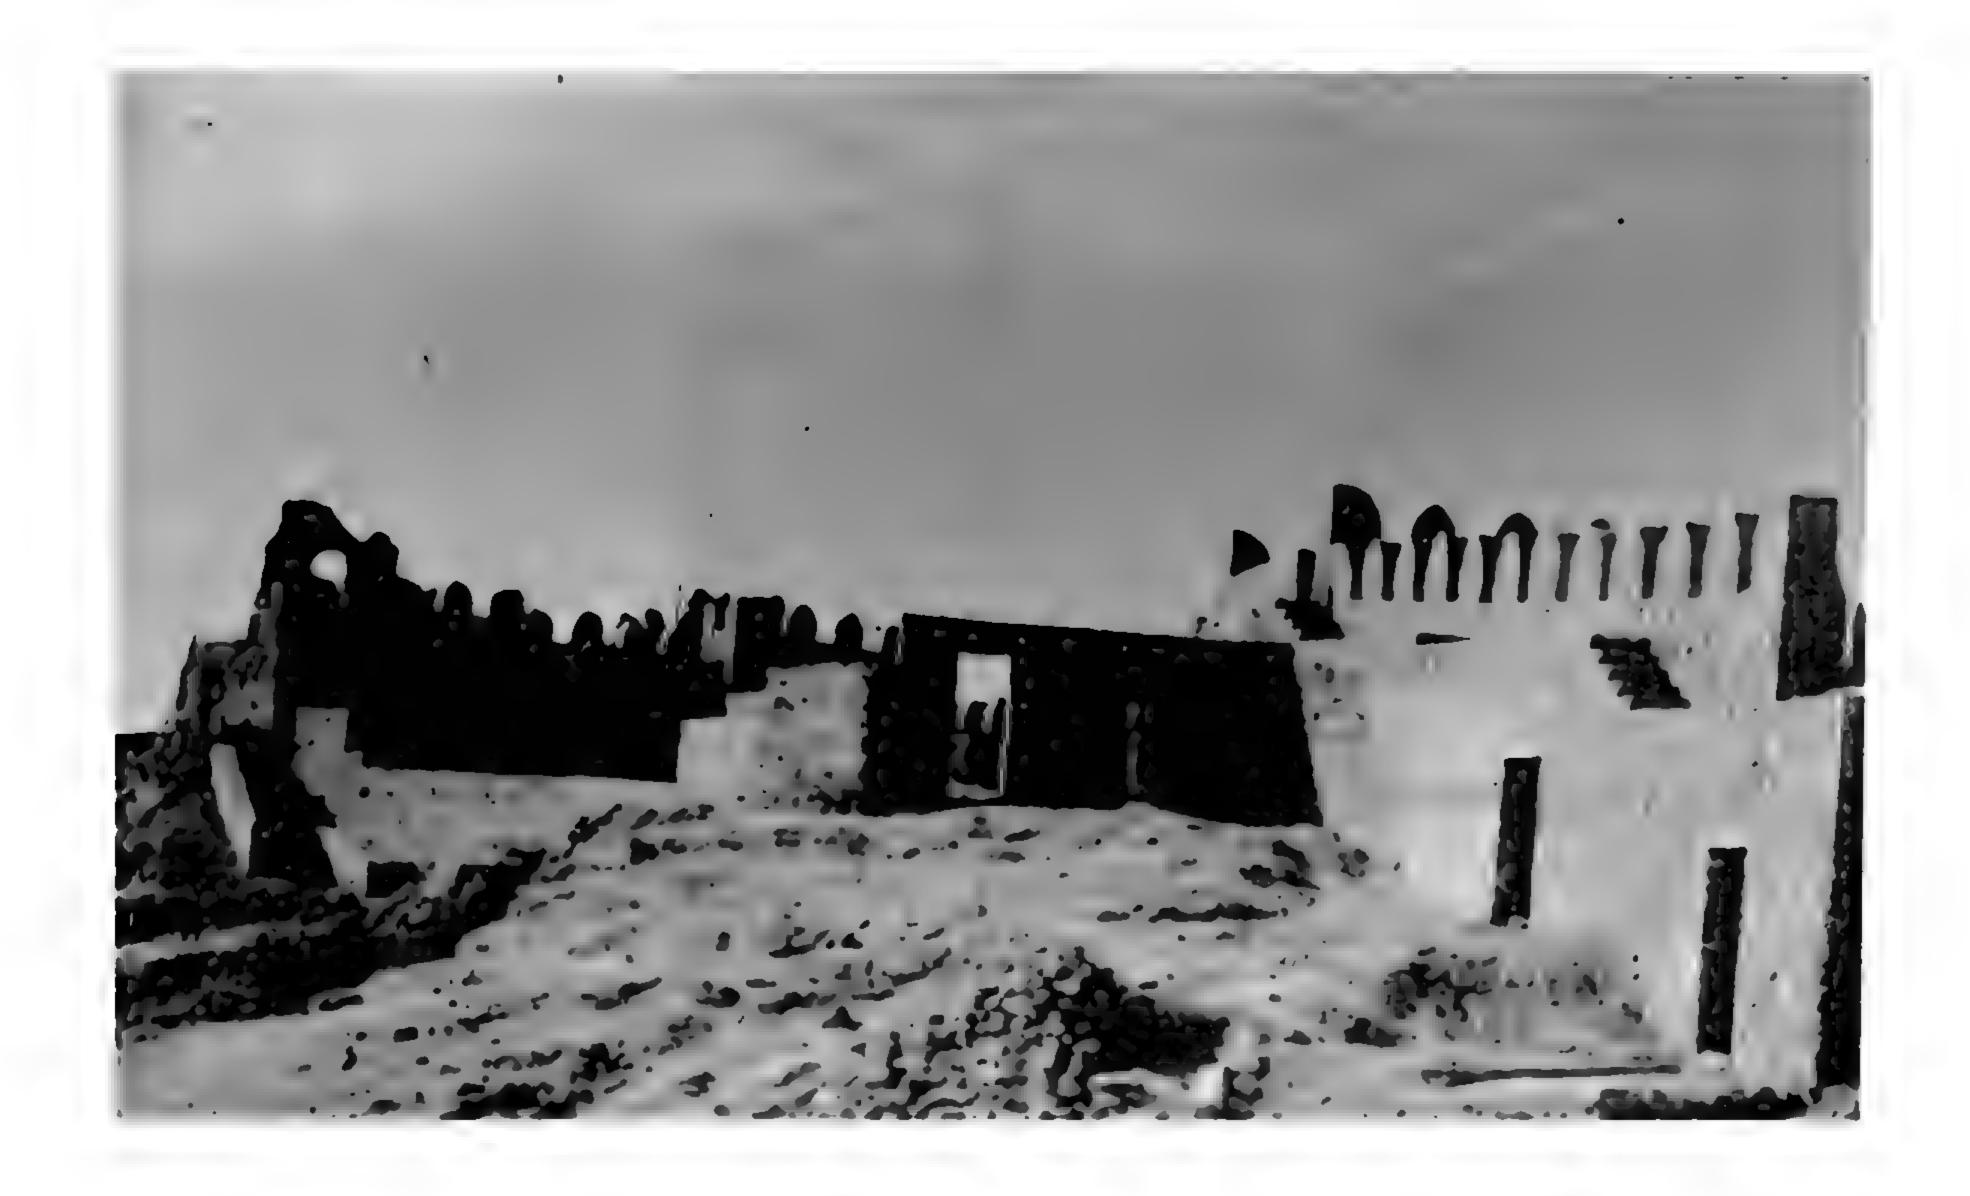
أحد أبراج التحصينات الشمالية بعد الترميم .

One of the northern fortifications towers after the restoration.

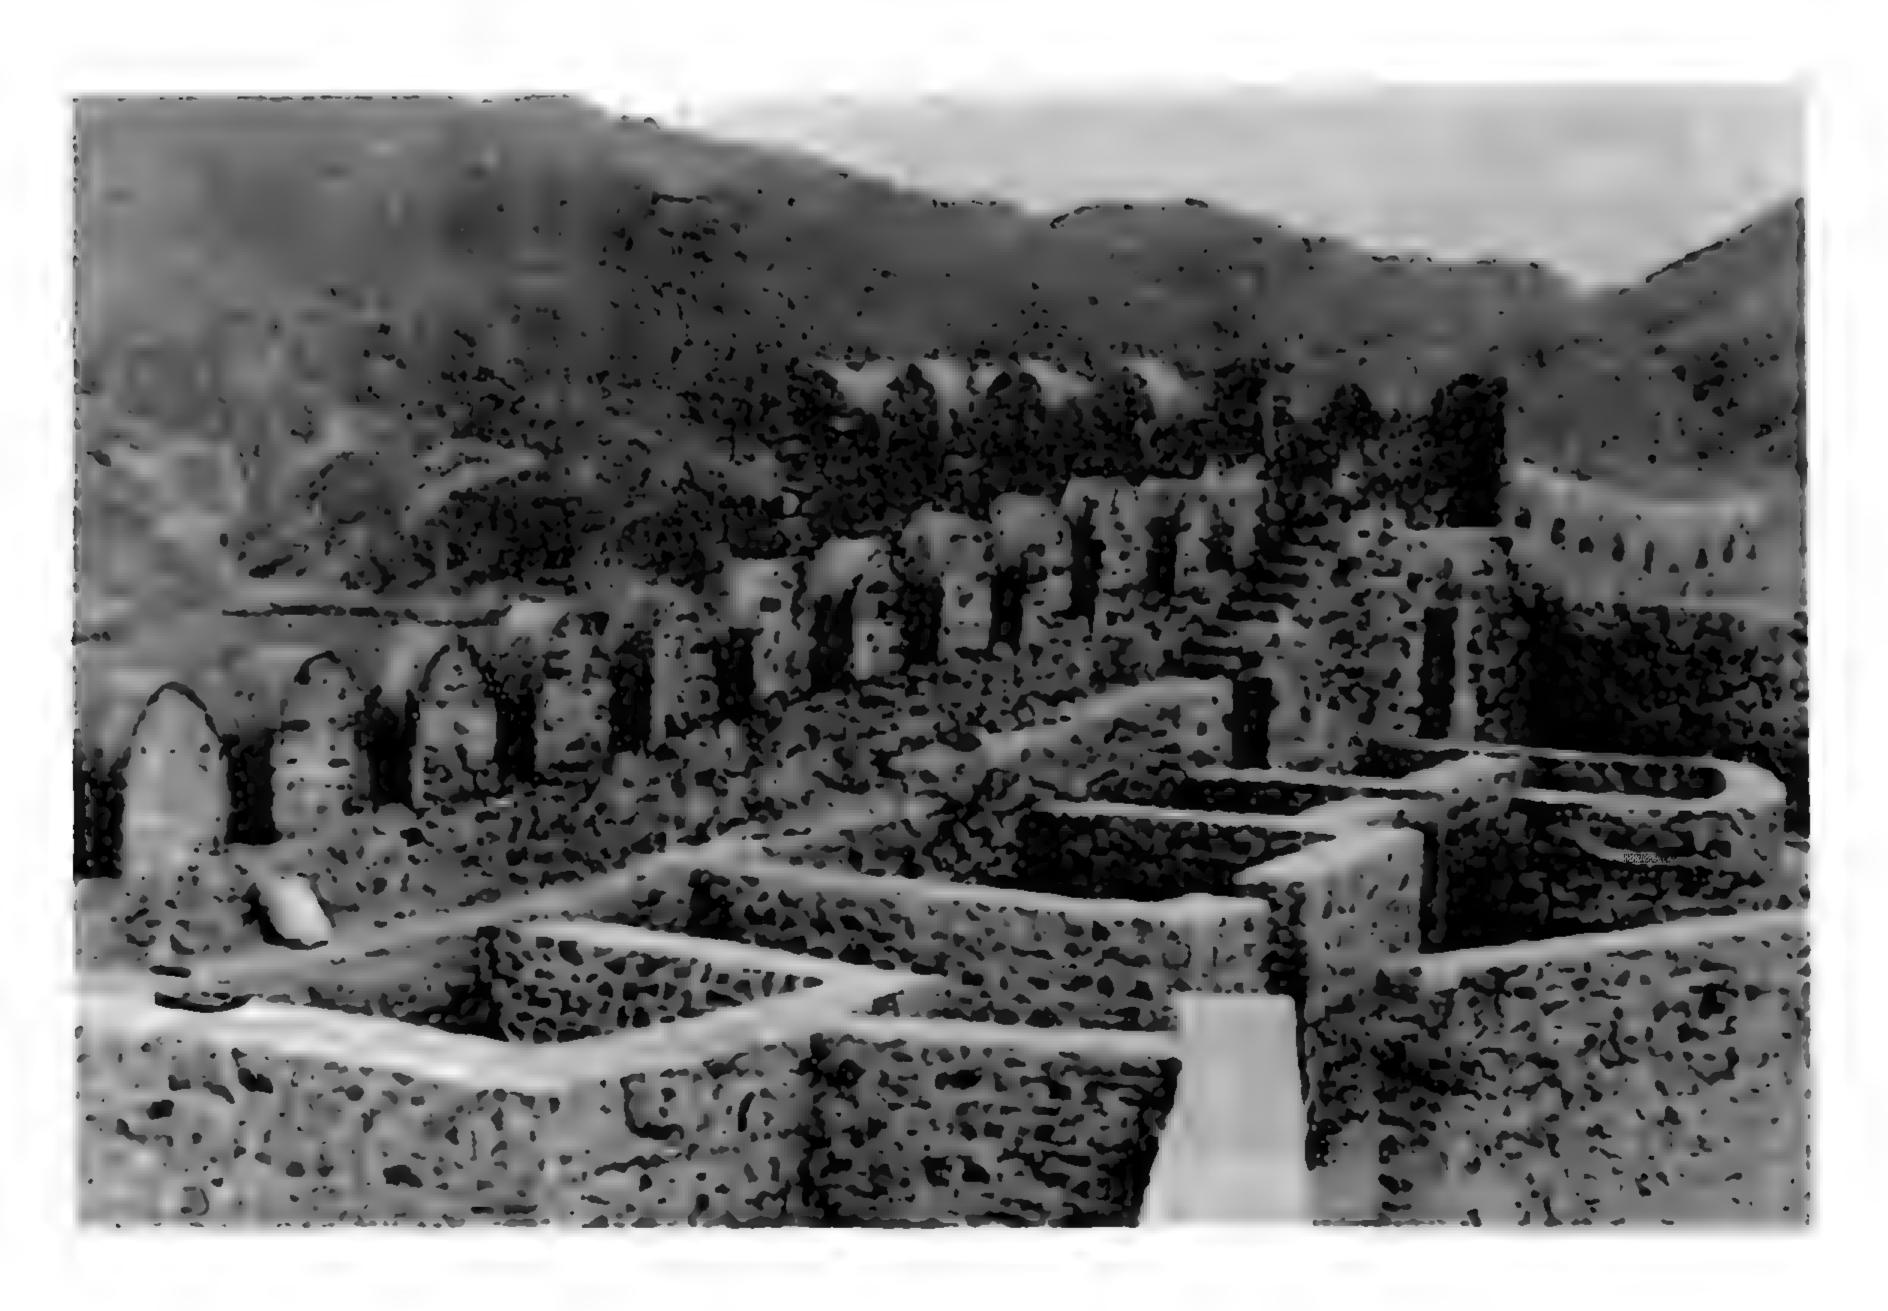
حجرات الإعاشة والخدمات للجنود بعد الترميم .

The rooms of the soldiers after the restoration.
